美国得克撒斯州的制糖厂

工况条件
泥灰泵

问题
泵壳体和叶片遭受泥灰的磨蚀

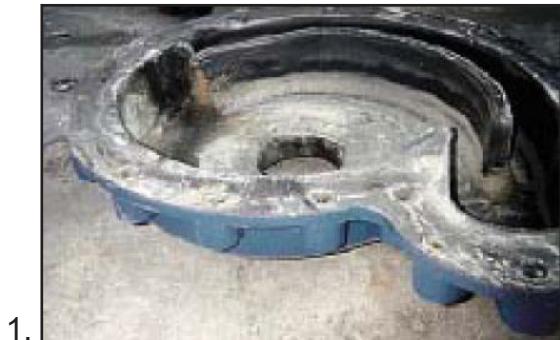
- 施工前的壳体
- 对叶片进行涂层保护
- 使用贝尔佐纳(Belzona®) 2000系列产品彻底保护的壳体
