贝尔佐纳 (Belzona®)保护螺旋传送机 不受侵蚀

英属哥伦比亚里士满的固体处理机生产商

2005年7月

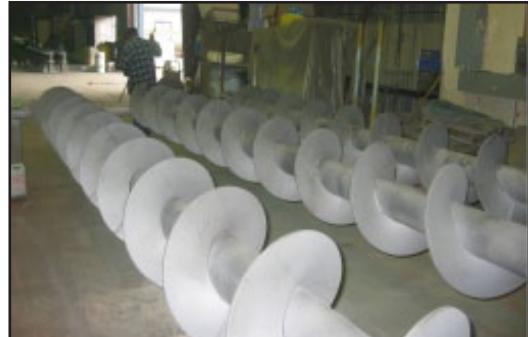
1. 喷砂处理后的螺旋钻视图
2. 遮蔽第一个螺旋钻，准备进行第一层贝尔佐纳(Belzona®)1321 (蓝色) 的敷涂。
3. 正在进行第一层的敷涂
4. 第二层的贝尔佐纳(Belzona®)1321 (灰色) 敷涂完毕，第二个螺旋钻处理完毕正在等待施工。
