## 贝尔佐纳 (Belzona®) 保护汽提塔

**客户**  
苏格兰化工厂

**施工时间**  
1998年10月

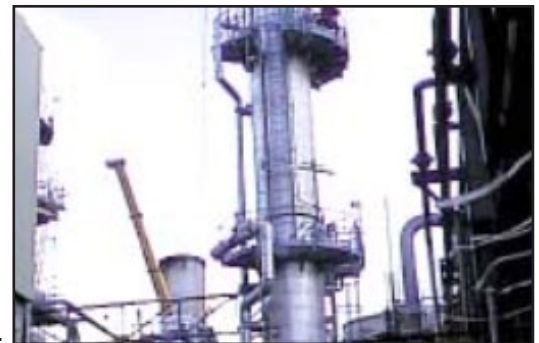
**工况条件**  
汽提塔用于清洁废水。采用180°C的蒸汽清除碳氢化合物和其他污染物。

- 照片**
1. 汽提塔的全貌
  2. 在塔的密闭空间进行修复
  3. 施工进行中

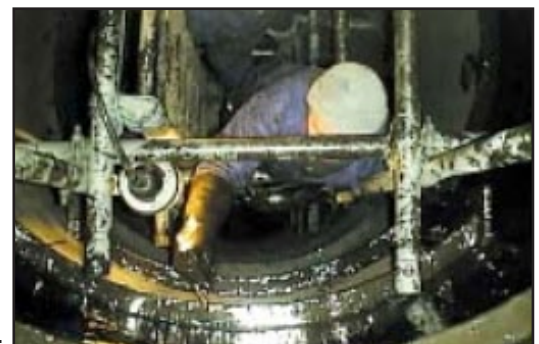
**问题**  
蒸汽与氯化物和其他杂质造成冲蚀/腐蚀

**贝尔佐纳 (Belzona®)使用效果**  
原有的玻璃鳞片内衬失效。汽提塔需要在下次主要的停工前进行保护。

**施工程序**  
专业施工人员按照贝尔佐纳(Belzona®)施工技术指导TCC-5进行修复。
