## 贝尔佐纳(Belzona®)保护新的热交换器

**客户**  
西班牙巴塞罗那的工业处理公司

**工况条件**  
处理盐水的热交换器

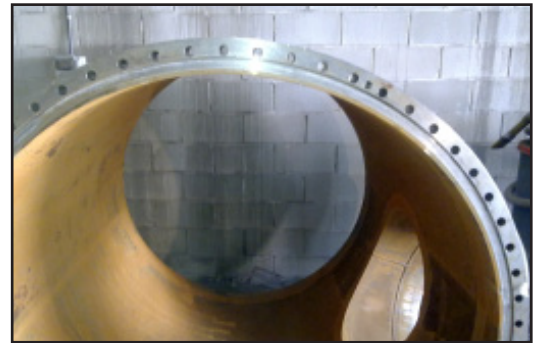
- 照片**
1. 喷砂前需要敷涂的部分
  2. 涂上贝尔佐纳(Belzona®)5891
  3. 贝尔佐纳(Belzona®)5891敷涂尾端
  4. 贝尔佐纳(Belzona®)5891敷涂套壳
