贝尔佐纳(Belzona®)送风机的风扇和护罩

加拿大, 安大略省, 哈密尔顿的钢铁公司

送风机风扇

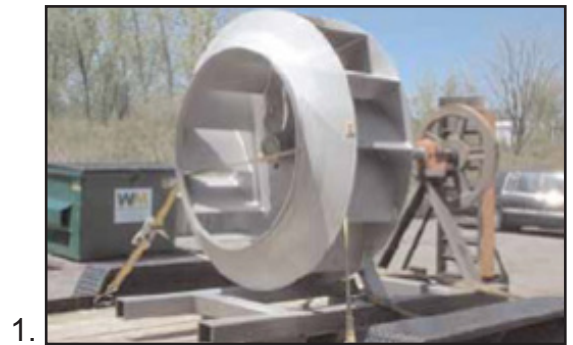
由于颗粒黏在扇片上, 风扇持续地失去平衡

1. 风扇喷砂至3-4密耳的白色金属标准
2. 在风扇上涂敷第二层贝尔佐纳 (Belzona®) 1341
3. 导流罩涂层完成

贝尔佐纳(Belzona®)1341(超滑金属)

此应用程序是按照贝尔佐纳(Belzona®)施工技术指导FBC-2进行。
