实际应用技巧

贝尔佐纳(Belzona®)为绝缘屋顶管道提供耐候保护

常青藤医学院

加热和制冷空调屋顶管道

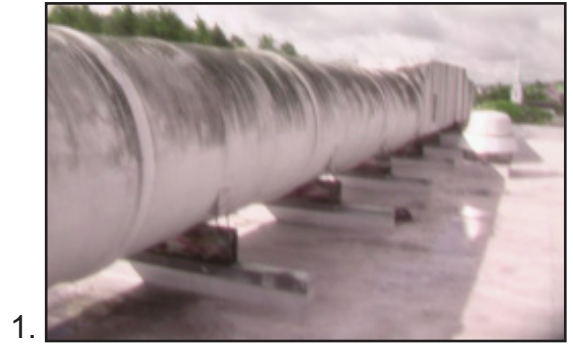
原来的防护不再防水，绝缘体潮湿和水泄漏到建筑里面，恐怕会有保温层腐蚀问题发生。

1. 导管的绝缘体退化
2. 建筑表面的绝缘体退化
3. 使用贝尔佐纳(Belzona®)重上涂层和保护
4. 2007年夏季仍完好如新！

原来的计划是移除全部现有的潮湿绝缘层，并重新为200英尺长60英寸口径的碳钢管道进行隔离和防水保护。贝尔佐纳(Belzona®)的微孔系统让现有的绝缘系统干燥，并可提供保护和恢复效率。3年后系统仍能维持极佳的状态。
