贝尔佐纳(Belzona[®])为立式泵做好酸性环境的准备

加拿大的炼油厂

处理硫酸的立式泵

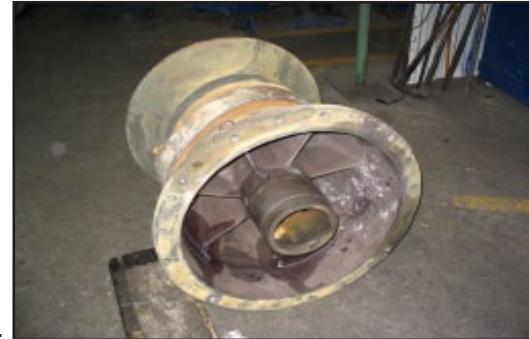
涡轮内部和叶轮上的化学攻击

1. 使用5年后的旧泵
2. 经过表面处理的涡轮
3. 敷涂贝尔佐纳(Belzona[®])4311后的涡轮
4. 使用贝尔佐纳(Belzona[®])4311进行保护的叶轮
