## 贝尔佐纳 ( Belzona® ) 为新的泵增强效率

保加利亚的供水公司

双端吸式沃辛顿离心泵

需要腐蚀/侵蚀的保护和提高泵的效率

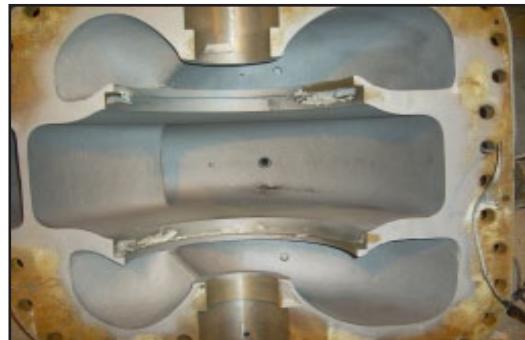
1. 为外壳进行喷砂
2. 准备出嵌接槽
3. 敷涂一层贝尔佐纳(Belzona®)1341
4. 敷涂第二层贝尔佐纳(Belzona®)1341后完成施工
