与贝尔佐纳(Belzona®)区分不同的金属管

客户
英国海上石油平台

工况条件
管道内衬与法兰

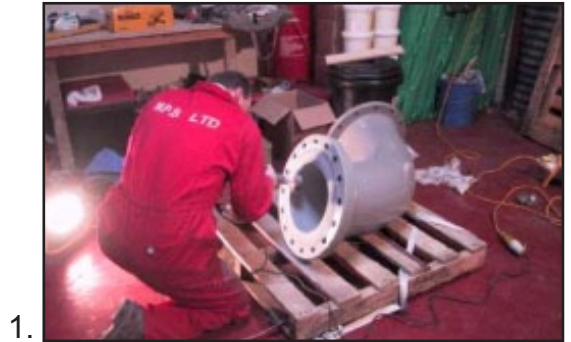
照片
1. 表面处理
2. 遮蔽管道
3. 施工完成

施工程序
按照贝尔佐纳(Belzona®)施工技术指导VPF-2进行施工。
