贝尔佐纳 (Belzona®) 用在土豆削皮机的抓持系统

客户
埃及土豆片厂

施工时间
2001年1月

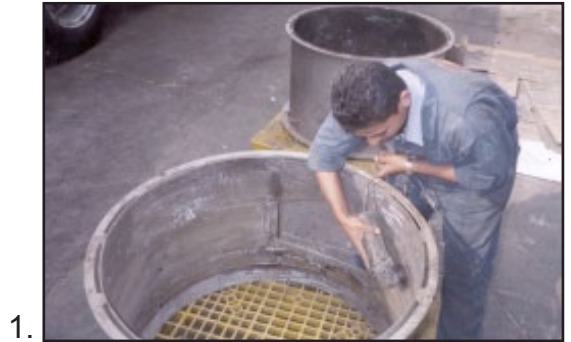
- 照片**
1. 土豆削皮机的表面处理
 2. 施用贝尔佐纳 (Belzona®) 1321
 3. 加上砂砾
 4. 系统可以使用

施工程序
此应用程序是按照贝尔佐纳(Belzona®)施工技术指导SHM-12进行修复。在使用贝尔佐纳 (Belzona®) 1321 (陶瓷S金属) 之后, 加上砂砾以提供更好的抓持系统。
