## 贝尔佐纳 ( Belzona® ) 优化轴承安装

集装箱船舵轴承

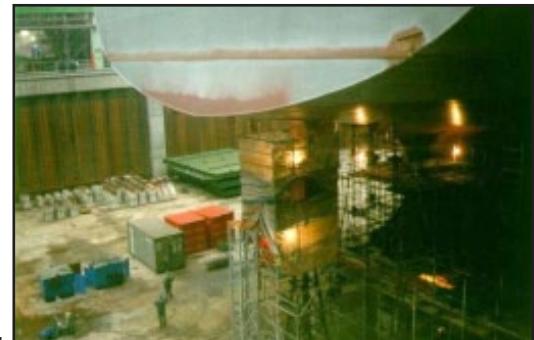
1. 集装箱船尾部
2. 下环定位和密封
3. 注入贝尔佐纳 ( Belzona® ) 1321
4. 安装排气口避免空洞出现
