贝尔佐纳(Belzona®)的最新法兰密封系统保护消防设备的法兰与螺栓

客户
热电厂，台湾

施工时间
2014年10月

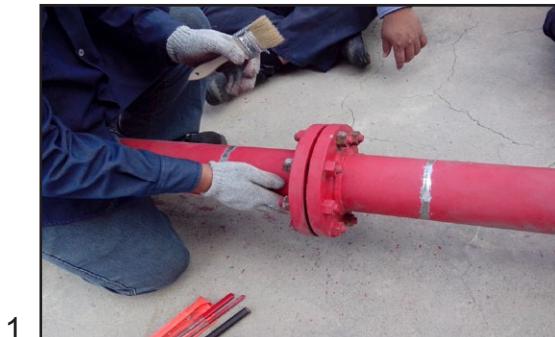
问题
由于电厂位于沿海区域，空气潮湿，消防水管设备的法兰及螺栓出现腐蚀。

1. 消防管道全景
2. 进行表面处理后，使用贝尔佐纳8411作为缓蚀剂
3. 涂刷贝尔佐纳(Belzona®)3411
4. 施工完成
