贝尔佐纳(BELZONA®) 保护四个新的尾轴管

海军舰艇使用的四个全新尾轴管

内部表面需要耐侵蚀和腐蚀保护

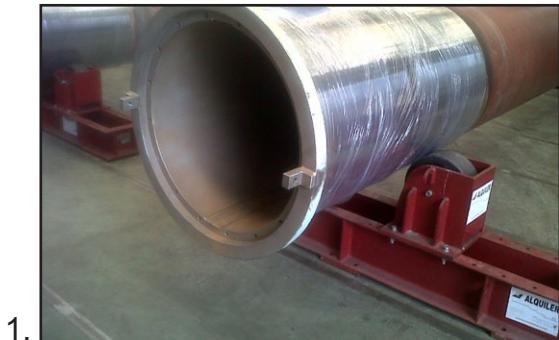
- 施工前的尾轴管
- 尾轴管的内部表面进行喷砂处理
- 敷涂第一层贝尔佐纳(Belzona®)5811以及在尾部区域敷涂第一层贝尔佐纳(Belzona®)1341
- 施工完成

按照贝尔佐纳(Belzona®) 实际应用技巧说明 SOS-2进行施工。应用贝尔佐纳(Belzona®)1111 平滑焊接部位。贝尔佐纳(Belzona®)5811可使用于中心区域，以提供耐腐蚀保护。贝尔佐纳(Belzona®)1341可使用于容易发生侵蚀的尾部区域。
