贝尔佐纳(Belzona®)保护钢铁厂的法兰免受腐蚀侵害

钢铁厂，台湾

2014年8月

消防水管设备

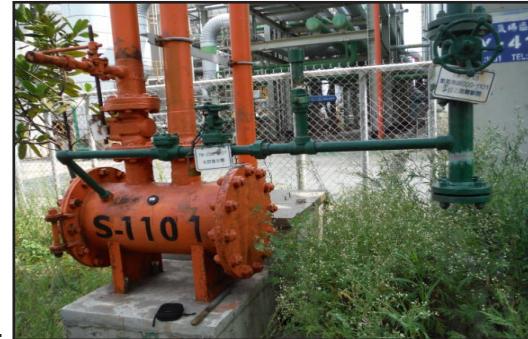
由于钢铁厂位于沿海区域,消防水管设备的法兰及螺栓周围的积水造成腐蚀

1. 消防管道全景
2. 进行表面处理后，使用贝尔佐纳8411作为缓蚀剂
3. 涂刷贝尔佐纳(Belzona®)3411
4. 施工完成
