贝尔佐纳为中国内陆最大的新建天然气项目处理容器提供防腐蚀保护

中国西南天然气净化厂

2014年及2015年

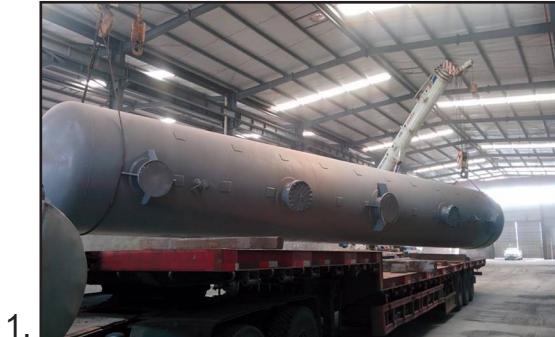
- 部分处理容器的外观
- 经过预处理的处理容器内部
- 施工完成，进行检测
- 容器投产1年后再次检测，完好无损

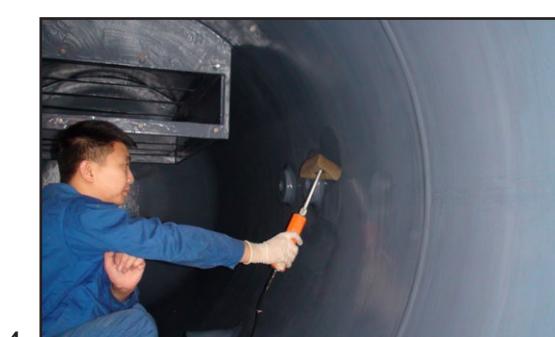
贝尔佐纳内涂层在富含酸水、酸气及泥沙等复杂工况介质环境中使用一年后，经过现场检测，内涂层整体表面平整光滑、无漏点、无脱落、无鼓包、无裂纹等涂层防腐失效现象；采用内涂层的容器设备易于清洗，且能持续满足防腐设计要求和净化厂安全运行的内防腐保护需求。
