实际应用技巧

贝尔佐纳为国际大型新建油气项目提供内涂层防腐服务

新建处理容器，采用贝尔佐纳内涂层替代625合金钢，对容器进行防腐保护。

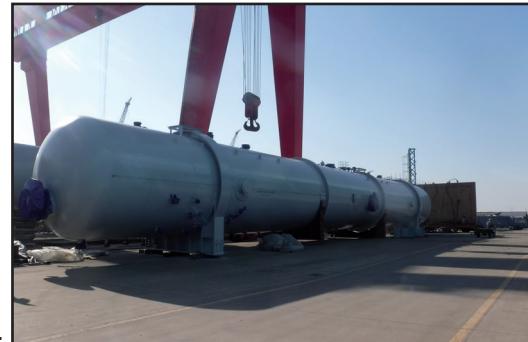
1. 120K脱盐罐外观
2. 敷涂施工正在进行
3. 贝尔佐纳监理与客户一同进行最终验收
4. 施工完毕

按照贝尔佐纳(Belzona®)施工技术指导TCC-5进行施工。先对容器内壁进行喷砂处理，所有2寸和3寸短管采用Belzona短管插入工艺进行保护，然后敷涂两层Belzona1391T，待涂层固化后，安装罐体内部配件，配件安装完毕后，再次对涂层进行检查，并修复内部配件安装期间碰坏的涂层。
