## 贝尔佐纳(Belzona®) 可剥型法兰密封系统为天然气净化厂的法兰提供腐蚀防护

川中油气矿天然气净化厂，中国

净化装置富三甘醇管线法兰

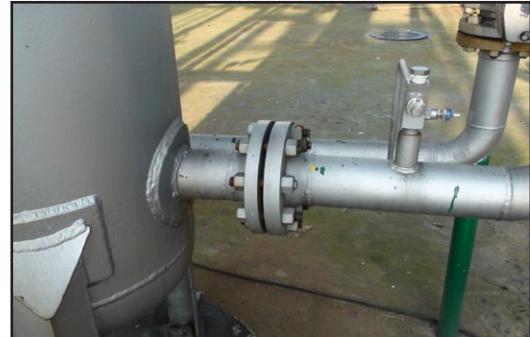
净化装置富三甘醇管线法兰在缝隙、螺栓连接处及焊接区域出现不同程度的腐蚀现象。

1. 受腐蚀侵害的法兰
2. 进行表面处理
3. 涂刷贝尔佐纳(Belzona®)3411
4. 施工完成
