## BELZONA SCHÜTZT MISCHERWELLE IN ZUCKERRÜBENFABRIK

Zuckerrübenfabrik, Schweiz

Mischerwelle mit 46 Halbschalen, an denen die Rührarme angebracht sind.

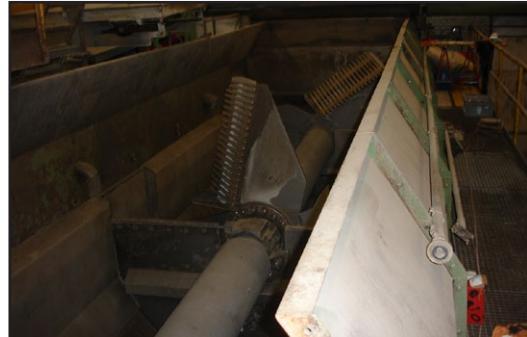
Die von den Zuckerrüben abgegebene Erde und kleinen Steine führten an der Welle zu Abrieb.

1. 1. Welle nach Demontage der Halbschalen und Rührarme 2. Anwendung von Belzona 1121 (Super XL-Metal) 3. Anwendung von Belzona 1811 (Ceramic Carbide) 4. Fertiggestellte Welle mit Rührarmen

Die Anwendung wurde gemäß den Belzona Know-how Systeminfoblättern GSS-9 und SHM-14 durchgeführt. Mit Belzona 1121 (Super XL-Metal) wurden Unterfütterungen hergestellt, um einen 100%igen Sitz der Halbschalen zu gewährleisten. Weiterhin wurde die Welle mit Belzona 1811 (Ceramic Carbide) gegen zukünftigen Abrieb geschützt.
