## STAHLWERK DANK BELZONA WIEDER IN BETRIEB

Stahlwerk, Teesside, Großbritannien

Undichte Hauptgasleitung aus Gusseisen (Durchmesser: 60 cm) zwischen Koksöfen und Kraftwerk.

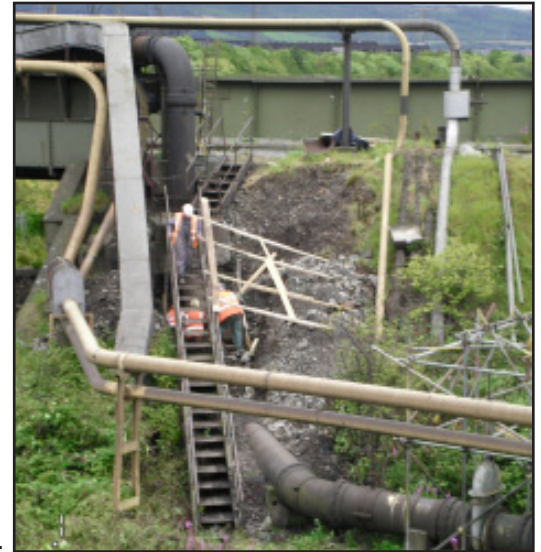
1. Zugang zum freigelegten Rohrabschnitt
2. Freigelegte Gashauptleitung (60 cm Durchmesser) mit Riss
3. Abgeschlossene Anwendung mit Belzona 1121 (Super XL-Metal)

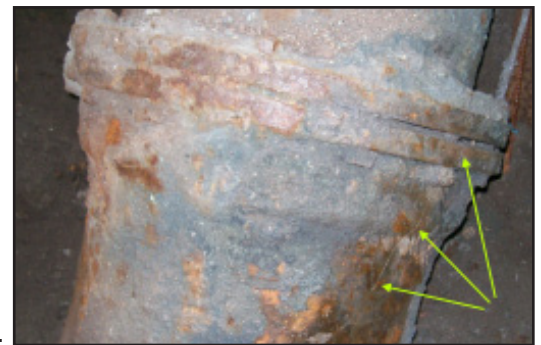
2.

Nach dem Aufspüren der Gasleckage und Freilegen der betroffenen Stelle am Gusseisenrohr wurde ein 25 cm langer Riss als Ursache des Problems identifiziert. Das Rohr war für den Betriebsablauf des Werks von größter Bedeutung, sodass eine sofortige Lösung benötigt wurde. Das Gas des Koksofens besaß einen typischen Innendruck von 500 mbar. Die Reparaturarbeiten mussten auf Verlangen des Kunden innerhalb kürzester Zeit durchgeführt werden.

Der Riss wurde gemäß dem Belzona Know-how System Infoblatt VPF-8 abgebohrt und v-förmig ausgeschliffen.
