NEUE BEHÄLTER MIT BELZONA BESCHICHTET

Chemikalienfabrik, Basel Ferrara, Italien

Neue Behälter (je 90 m²), die eine Innenbeschichtung gegen korrosive Medien benötigten.

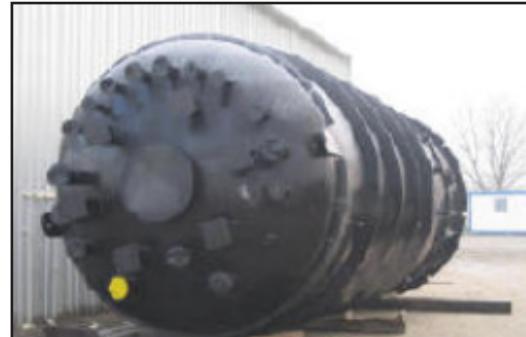
1. Außenansicht auf einen der Behälter
2. Durchführung der Anwendung
3. Anwendung zur Hälfte abgeschlossen
4. Abgeschlossene Anwendung

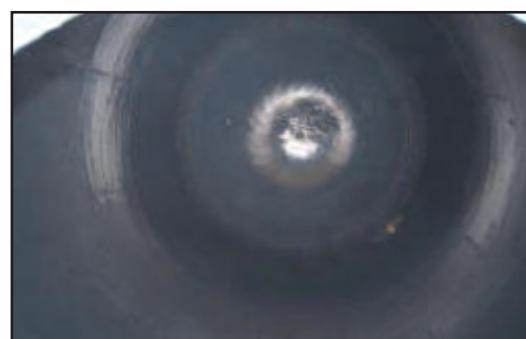
4.

Der Kunde hatte zunächst einige Tests mit verschiedenen Beschichtungen durchgeführt und sich dann für Belzona 1391 (Ceramic HT) entschieden. Bei einer Inspektion der Beschichtung im Juli 2008 wurde festgestellt, dass sie auch weiterhin ausgezeichneten Korrosionsschutz bot.
