BELZONA VERLÄNGERT DIE LEBENSDAUER EINER PUMPENBESCHICHTUNG AUS GUMMI

Kraftwerk, Polen

Warman® Gips-Schlammmpumpe

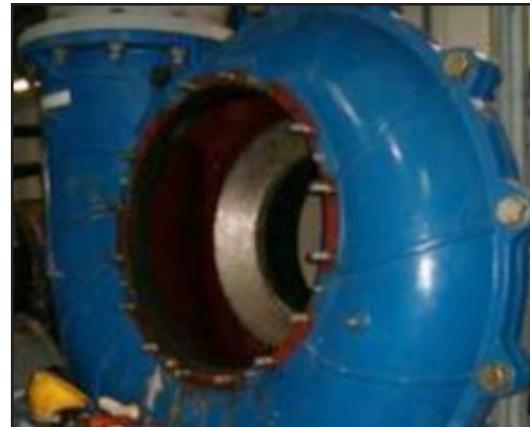
1. Ansicht auf die Pumpe
2. Auftrag der ersten Schicht
3. Auftrag der zweiten Schicht
4. Abgeschlossene Anwendung
