## 600 m<sup>2</sup> GROSSES FLACHDACH MIT BELZONA ABGEDICHTET

Kläranlage, Rosenheim, Deutschland

Undichtetes, 600 m<sup>2</sup> großes Flachdach

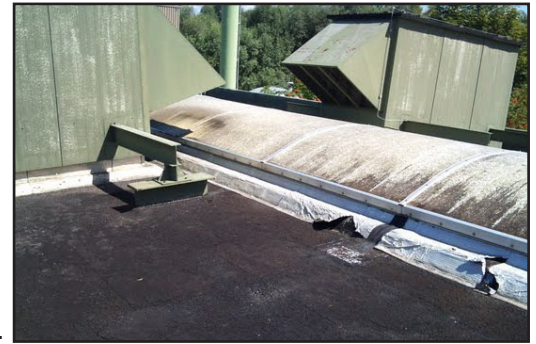
Nach den äußerst schneereichen Wintern der Region tropfte es regelmäßig bei der Schmelze durch die bisherige Abdichtung in die Halle.

1. Schadhafte Dachsubstrat
2. Auftrag auf detailreiche Bereiche
3. Anwendung in Gang
4. Abgeschlossene Anwendung

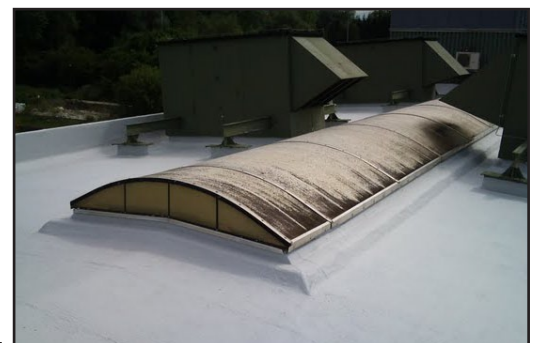
4.

Die Anwendung wurde innerhalb von nur 3 Tagen abgeschlossen. Bis heute ist das Kläranlagendach selbst nach dem sehr schneereichen und kalten Winter 2010/2011 vollständig wasserdicht und der Kunde mit der Anwendung äußerst zufrieden. Im Gegensatz zu herkömmlichen Feuchtigkeitssperren ermöglichte das kaltaufgetragene, mikroporöse Belzona-System eine nahtlose Einkapselung des Dachs und passt sich problemlos komplexen, unregelmäßigen Dachkonturen sowie -bewegungen an.
