BELZONA STABILISIERT GASPIPELINE AUF BRÜCKEN

Ferngasunternehmen, Slowakei

Mehrere Gaspipelinebrücken, die Wasserwege überspannen.

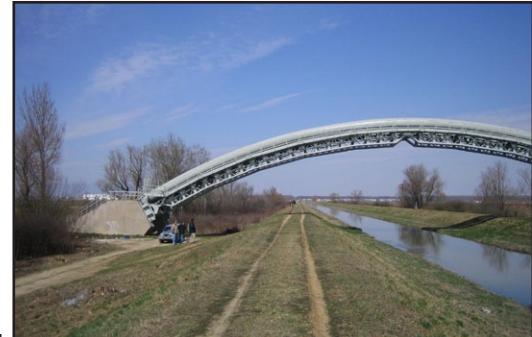
1. Ansicht der Pipelinebrücke.
2. Oberflächenvorbereitung/Ausmessen des Anwendungsbereichs.
3. Verkleben der Verschleißplatte mit Belzona 1111 (Super Metal).
4. Abgeschlossene Anwendung.
