## BELZONA WIRD AUF ERSTAUSRÜSTER- AUSRÜSTUNG SPEZIFIZIERT

Pumpenhersteller, Memphis, Tennessee, USA

Ein Kunde des Pumpenherstellers, eine Wasseraufbereitungsanlage, hatte für seine neuen Pumpen die Beschichtung mit Belzona spezifiziert.

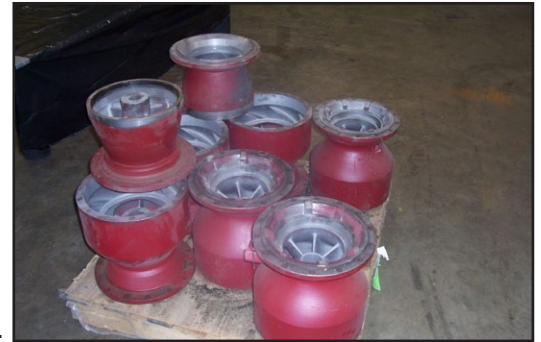
1. Neue Pumpen vor der Beschichtung.
2. Anwendung von Belzona 1341 (Supermetalgilde) an den vertikalen Saugtrichtern.
3. Fertige Pumpen nach der Inspektion.
