LPG-KUGELTANKS MIT BELZONA 3211 (LAGSEAL) GESCHÜTZT

Druckbeaufschlagte LPG-Kugellagertanks

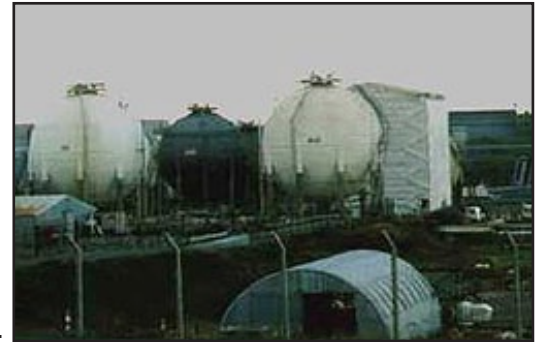
1.

FOTOS

Nach Anbringen einer wasserundurchlässigen, geschlossenzelligen Schaumglasisolierung wurde die Anwendung gemäß dem Belzona Know-how System Infoblatt TCC-4 durchgeführt.
