NEUE CUTLASS-LAGER MIT BELZONA

Wasser-/Energiebehörde, Katar

Wassergeschmiertes Cutlass-Lager einer Meerwasser-saugpumpe.

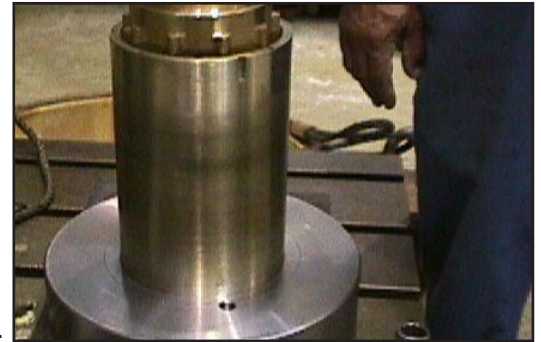
1. Herstellen einer exakten Form für die Lager.
2. Das Belzona-Elastomer wird in die Form gegossen.
3. Abgeschlossene Anwendung.
