## ROHR FÜR DEN AUSTRAG EINES ÖLSKIMMERS MIT BELZONA GESCHÜTZT

Erdölraffinerie, Australien

Mai 2004

Betonaustragsrohr, das sauberes Wasser nach dem Ölskimming-Prozess ins Meer leitet.

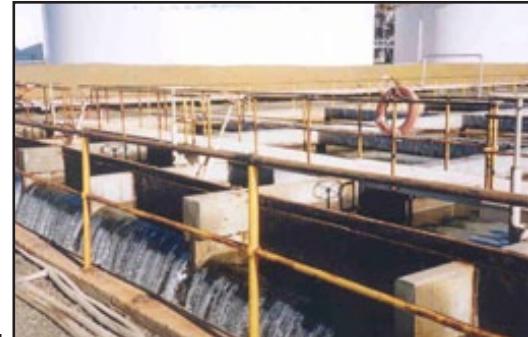
1. Ansicht des Ölskimmers.
2. Abdichtung der Leckagen mit Belzona 4211 (Magma-Stop).
3. Glätten der Verbindungsstellen mit Belzona 1111 (Super Metal).
4. Abschluss der Anwendung mit Belzona 5811 (Immersion Grade), das auf die gesamte Außenwand der Pipeline aufgetragen wurde.

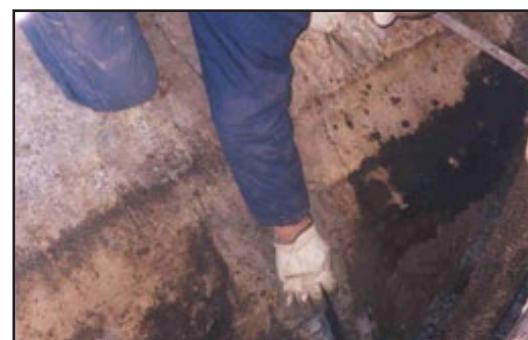
2.

Die Verbindungsstellen waren undicht und die Außenseite des Betonrohrs musste geschützt werden.

Die Anwendung wurde gemäß dem Belzona Know-how System Infoblatt VPF-11b durchgeführt. Nach Abdichtung der Leckagen mit Belzona 4211 (Magma-Stop) wurden die Verbindungsstellen mit Belzona 1111 (Super Metal) geglättet und anschließend Belzona 5811 (Immersion Grade) aufgetragen, um die gesamte Außenwand des Rohrs zu schützen.

Mithilfe von Belzona 4211 (Magma-Stop) konnten die Leckagen abgedichtet werden, ohne dass hierfür der Skimmer, der eine Verschmutzung des Meerwassers verhindert, außer Betrieb genommen werden musste.
