NEUER CHEMIKALIENBEHÄLTER MIT BELZONA GESCHÜTZT

Chemiewerk, Italien

September 2001

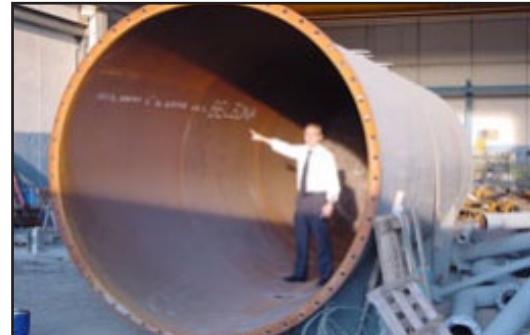
1. Behälter vor der Anwendung.
2. Auftrag von Belzona 4311 (Magma CR1).
3. Abgeschlossene Anwendung.
