## MIT BELZONA ABGEDICHTETER FAULBEHÄLTERDOM AUS UNLEGIERTEM STAHL

Kläranlage, Faulbehälter

Faulbehälterdom aus unlegiertem Stahl mit 24 Metern Durchmesser.

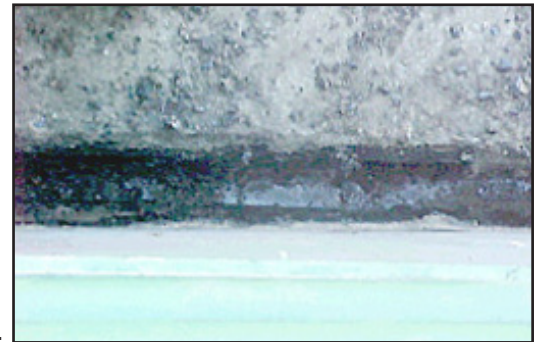
1. Ursprüngliche Abdichtung 3 cm tief freigelegt
2. Sandgestrahlte und getrocknete Domabdichtung
3. Eingießen von Belzona 2221 (MP Fluid Elastomer)
4. 69 laufende Meter vollständig abgedichtet
