## BELZONA VERKLEBT WOHNCONTAINER AUF PLATTFORMDECK

Offshore-Ölförderplattform, Norwegen

Tragende Elemente für zeitweilige Unterbringungsmöglichkeiten auf einer Ölplattform.

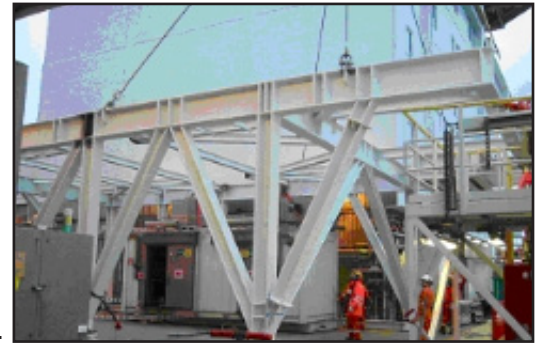
1. Stützstruktur wird in Position gebracht und ausgerichtet
2. Abgeschlossene Klebeanwendung
3. In die richtige Position gebrachte Container
