MIT BELZONA BESCHICHTETE HALTERUNG EINES KOHLEMÜHLENSCHLAGRADS

San Miguel Power Project, Christine, Texas, USA

Halterung des Mühlenschlagrads

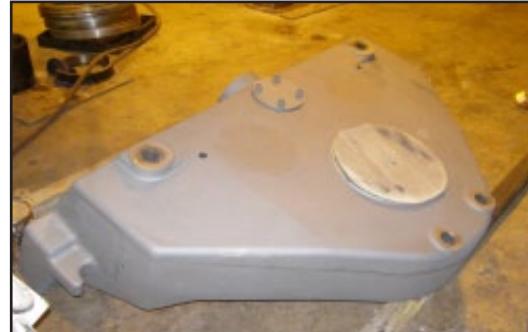
1. Neue Halterung wird für die Anwendung vorbereitet
2. Auftrag von Belzona 1812 (Ceramic Carbide FP)
3. Abgeschlossene Anwendung

Die Anwendung wurde gemäß dem modifizierten Belzona Know-how System Infoblatt VPF-2 durchgeführt.
