BELZONA® 1311 COMO SOLDADURA EN FRIO PARA RECONSTRUIR EJE DE COLA

Eje de cola de Barco Remolcador

Desgaste en eje por roce de empaquetadura prensaestopa

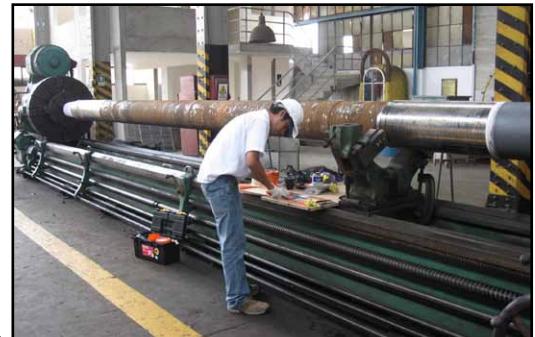
1. Eje de cola de 9.00 m sobre el torno
2. Zona a reconstruir pre-maquinada y arenada
3. Acabado dimensional y rugosidad perfecta
4. Satisfacción total
