SISTEMA ANTIDESLIZANTE EN RAMPA DE VEHICULOS

Hipódromo Argentino de Palermo, BS.AS., Argentina

Elaboración de sistema antideslizante en rampa de acceso de vehículos al sector de estacionamiento subterráneo del hipódromo.

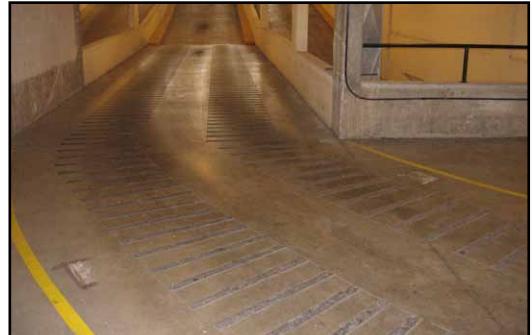
1.

Debido a la terminación muy lisa del piso y su inclinación, los vehículos derrapaban sobre el mismo, agravándose este problema principalmente los días de lluvia. Esto provocaba gran cantidad de accidentes en los vehículos de los clientes.

- Vista de la rampa de acceso al estacionamiento subterráneo
- Superficie preparada mediante amoladoras manuales
- Demarcación de franjas
- Trabajo terminado
