BELZONA® 1111 COMO SOLDADURA EN FRIO PARA TÚNEL DE BANCADA EN MOTOR

Túnel de Bancada en Monoblock de gran Motor Diesel de 8 cilindros en línea

Alojamiento de cojinetes de bancada agrandados

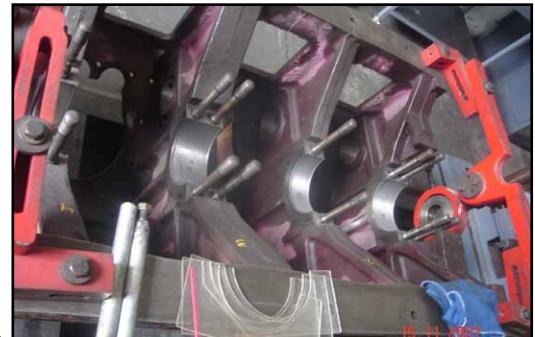
1. Block de motor diesel y moldes plásticos
2. Asiento preparado según ENC-3a
3. Relleno con Belzona® 1111
4. Barrenado para dar acabado

Reconstrucción a sus dimensiones originales, aportando material Belzona® 1111. Previamente se pre-mecanizó la superficie, se desengrasó, se instalaron tapones con desmoldante Belzona® 9411 en ductos de lubricación y se granalló la zona a aplicar para una mejor preparación de superficie. Se preparó un molde para facilitar el relleno y posteriormente se barrenó el túnel, de acuerdo con el folleto Belzona de Sistema Know-How ENC-3a para la reconstrucción de alojamientos de cojinetes agrandados con técnicas de torneado.
