BOMBA 1000/700 ALLEN GWYNNE PROTEGIDA CON BELZONA

Autoridad Local del Agua, Sudáfrica

Julio 2006

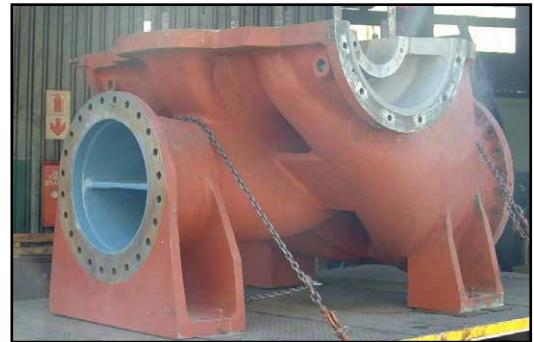
1. Bomba llevada a OEM tras ser revestida
2. Interior de la bomba
3. Sección inferior de la bomba, 9 toneladas
4. Sección de la bomba

Se aplicaron 40 Kg de Belzona® 1341 a la bomba. Esta autoridad local del agua ha estandarizado Belzona® 1341 para todas sus bombas de agua.
