PROTECCIÓN DE BANDAS TRANSPORTADORAS

Cantera de grava, Panamá

Sellar y proteger grapas de bandas transportadoras con Belzona Elastomero.

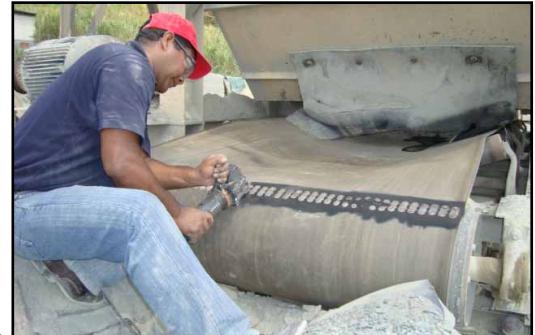
1. Preparación de la superficie
2. Acondicionamiento de la superficie
3. Aplicación de Belzona elastómero
4. Grapas protegidas

La aplicación se llevó a cabo de conformidad con el folleto Belzona Know-How de el Sistema SHM-4. Preparación de la superficie con MBX-Blaster.
