REVESTIMIENTO BELZONA PARA ÁREA DE CONTENCIÓN DE ÁCIDO

Autoridad del agua, Reino Unido

Áreas de contención, de nueva construcción, para 75% de ácido fosfórico.

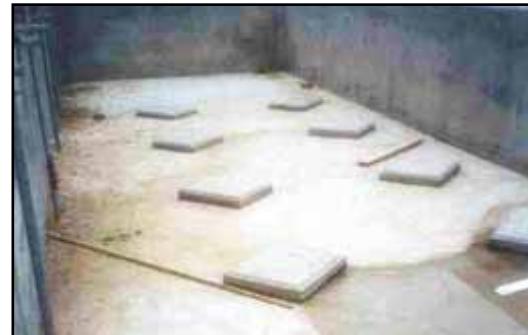
1. Muros de contención de nueva construcción (se observan bases de concreto a ser usadas como soporte de tanque)
2. Aplicación en proceso
3. y 4. Aplicación culminada
