## BELZONA PROPORCIONA UNA PROTECCIÓN RÁPIDA PARA LOS FILTROS DE AGUA MARINA

Filtro grueso de agua marina en plataforma productora de petróleo

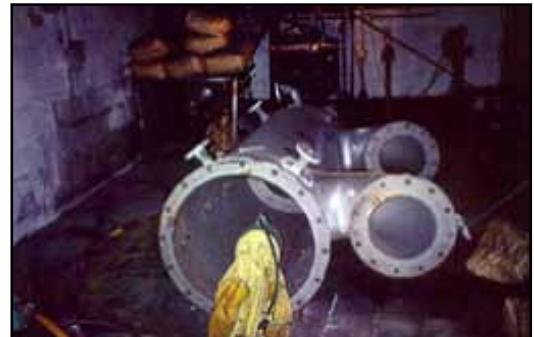
1. Cuerpo del filtro, siendo preparado para revestir, tras la reparación de la soldadura por corrosión en la grieta en la cara de las bridas
2. Aplicación siendo realizada
3. Aplicación completada. El revestimiento se realizó sobre caras de bridas en relieve para eliminar las grietas por corrosión

La aplicación se llevó a cabo de acuerdo con los folletos de sistema Belzona Know-How TCC-3 y VPF-13. Se utilizó Belzona® 1111 para suavizar todas las soldaduras antes de revestirlas con tres capas de Belzona® 1341 que fue aplicado a las caras de las bridas.
