## PROTECCIÓN INVISIBLE BELZONA PARA CAPILLA

Ayuntamiento, Reino Unido

2009

Muros de parapeto en el crematorio de la Capilla del Recuerdo

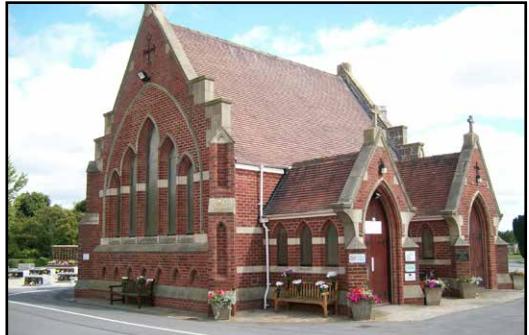
1. Capilla del Recuerdo (frente)
2. Capilla del Recuerdo (parte posterior)
3. Secciones del muro de parapeto protegidas con Belzona® 5122

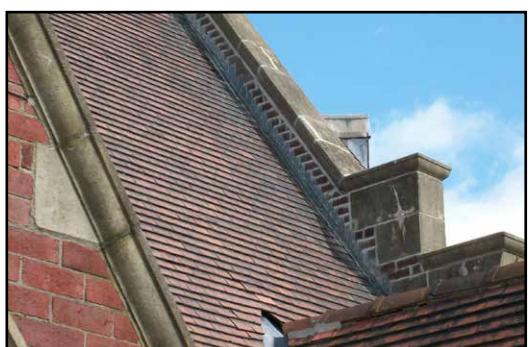
3.

El mortero para las piedras y ladrillos había envejecido y se había vuelto poroso. El agua penetraba de forma continua en la estructura, creando humedades en las paredes internas. El ayuntamiento quería mantener la apariencia original de la estructura.

La aplicación fue llevada a cabo de acuerdo con el folleto Belzona de Sistema Know- How WPA-8. Una vez que toda el área de ladrillos había sido apuntalada, las áreas del muro de parapeto fueron protegidas con una sola capa de Belzona® 5122.
