## BELZONA PROTEGE ÁREA DE CONTENCIÓN DE NUEVA CONSTRUCCIÓN

Planta petroquímica, Canadá

Octubre 2007

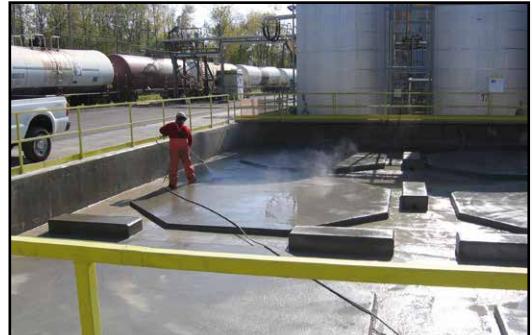
1. Preparación de la superficie con lavado a alta presión
2. Aplicación del acondicionador Belzona® 4911
3. Aplicación de Belzona® 4111 para crear una tira en las juntas entre pared/suelo.
4. Aplicación de Belzona® 5811 (colores beige y gris utilizados)
