PARRILLA PARA MOLINO DE MINA

Fabricante de grandes molinos / Lima-Perú

Liner (blindaje de sacrificio) de molino de bolas.

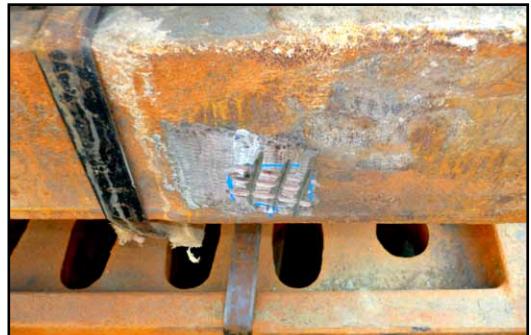
1. Preparando superficie en liner
2. Amolado de placas separadoras
3. Aplicación de Belzona® 1111 y sujeción con prensa
4. Aplicación terminada

Adhesión de almohadillas (plaquetas de acero ASTM A 36) usando Belzona® 1111 como soldadura en frío, para esto las superficies fueron preparadas mediante amoladora para asegurar un buen anclaje, se limpió/desengrasó con Belzona® 9111, luego se aplicó en Belzona® 1111 en ambas superficies de contacto y finalmente se sujetaron ambas con prensas hasta fraguar.
