CHIMENEA BRILLANTE GRACIAS A LA PROTECCIÓN BELZONA

Central eléctrica, Polonia

Chimenea de central eléctrica de 120 metros de altura

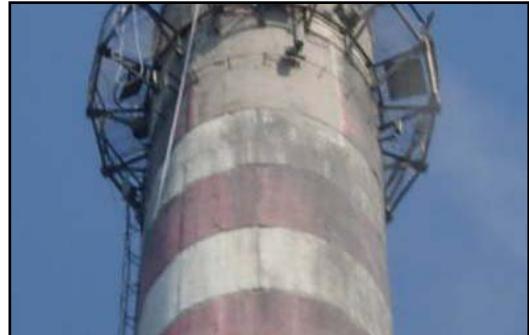
Los sistemas de revestimiento existentes habían llegado al final de su vida útil, deteriorándose y dejando la chimenea con una pobre imagen y protección. El cliente realizó una comparación entre Belzona y un competidor.

1. Septiembre de 2008, antes de comenzar los trabajos
2. Aplicación en proceso mediante la técnica de suspensión de cuerdas
3. Las dos bandas brillantes superiores han sido revestidas con Belzona® 5111
4. Revisión en 2010 - las dos bandas superiores siguen brillantes

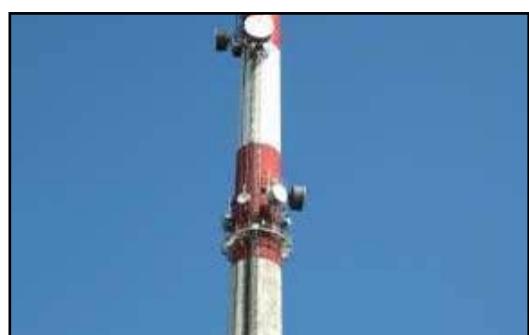
4.

Tras la revisión inicial, se constató que Belzona® 5111 ofrecía unos resultados mucho mejores que los del competidor. Además de su resistencia a sustancias químicas y a los rayos UV lo cual era un requisito para llevar a cabo la aplicación, el acabado liso de la superficie del Belzona® 5111 no permite que el polvo y otras impurezas en el ambiente se adhieran a la superficie, y con la ayuda de las lluvias cualquier suciedad es arrastrada manteniendo siempre limpia la aplicación.
