ACERÍA DE NUEVO OPERATIVA CON ENVOLTURA BELZONA

Acería, Teesside, Reino Unido

Fuga en la línea principal de hierro fundido de 60 cm de diámetro entre los hornos de coque y la planta eléctrica

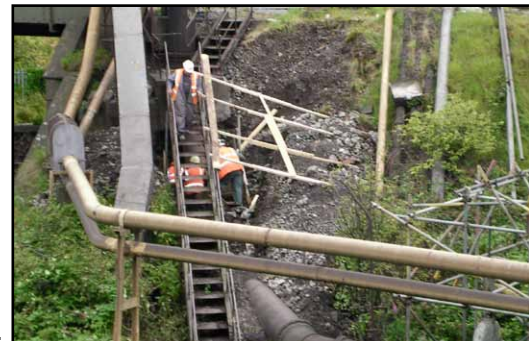
1. Acceso a la sección de tubería excavada
2. Línea de gas principal de 60 cm de diámetro con grieta identificada
3. Envoltura con Belzona® 1121 completada

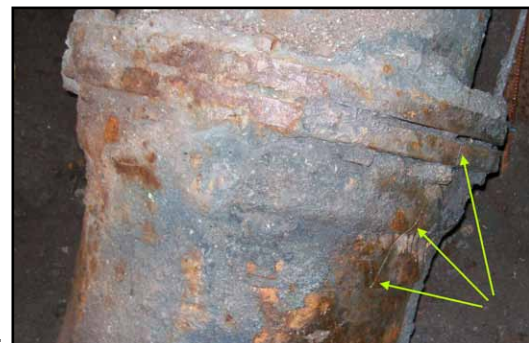
2.

Una vez la fuga de gas en la tubería de hierro fundido fue detectada, se descubrió que la causa del problema era una grieta de 25 cm de longitud. La tubería era fundamental para el funcionamiento de la planta, por lo que se requería una solución inmediata. El gas del horno de coque tenía una presión interna media de 500 mbar y el cliente necesitaba reducir el periodo de reparación al mínimo.

Se cortó la progresión de la grieta y se hizo un corte longitudinal en forma de V de acuerdo con el folleto Belzona de Sistema Know-How VPF-8. Se utilizó Belzona® 1121 para sellar la junta y crear una superficie lisa antes de llevar a cabo una reparación de envoltura de acuerdo con el folleto Belzona de Sistema Know-How VPF-11a.
