BELZONA INSTALA ANTENA MÓVIL EN TORRE DE AGUA

Tanque de almacenamiento de agua

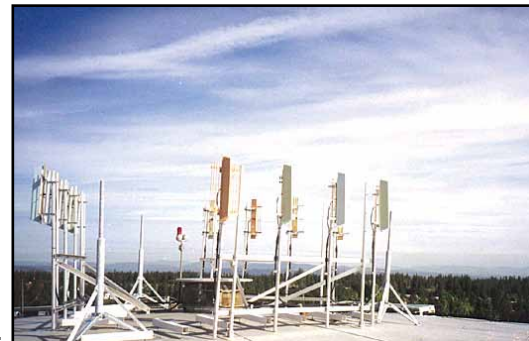
1. Antenas montadas encima del tanque
2. Primer plano de la unión del cojinete como soporte
3. Aplicación finalizada
