## UNA SOLUCIÓN BELZONA EJEMPLAR

Refinería, Brasil

Reubicación de dos tanques de almacenamiento remachados de 22 toneladas.

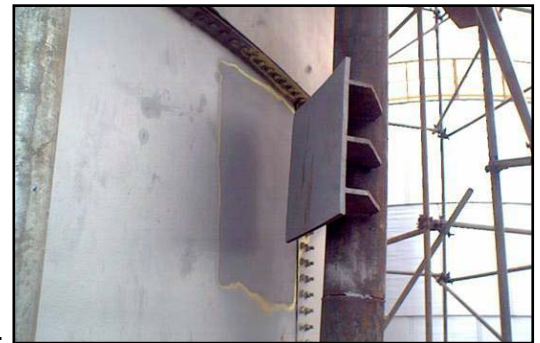
1. Vista de la placa de metal adherida a la pared exterior del tanque
2. Vista de los tanques con las placas adheridas junto con la estructura de soporte instalada
3. Levantamiento de uno de los tanques con una grúa
4. Los tanques se trasladaron 200 metros y 15 kilómetros respectivamente

Un consultor técnico Belzona, el usuario final y un ingeniero de la compañía se involucraron en el diseño del procedimiento que trasladaría los dos tanques. Dieciséis placas fueron adheridas a cada tanque y una estructura metálica de soporte fue construida para prevenir la caída de sus paredes. El cálculo de las propiedades mecánicas de Belzona® 1111 reveló que, si la aplicación se llevaba a cabo de la forma planeada, podrían soportarse 420 toneladas de peso. Esto presentaba un margen de seguridad del 1,170% aproximadamente.
