## BELZONA SELLA TECHO FLOTANTE DE TANQUE

Planta química, Texas, Estados Unidos

Noviembre 2008

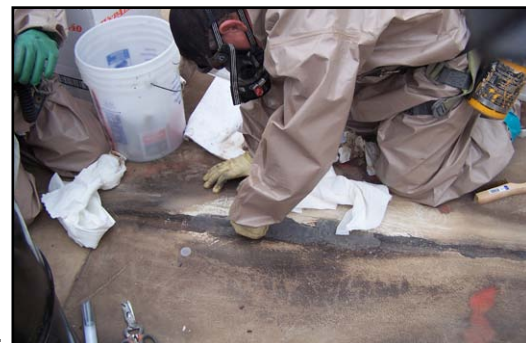
La placa superpuesta y soldada del techo flotante del tanque retenía agua, lo que causó corrosión.

1. Preparación de la superficie de la junta
2. Empleo de Belzona® 1291 para detener la fuga
3. Con Belzona® 1221 se recubre el área para brindar protección adicional
4. Última capa de Belzona® 2111

La aplicación fue llevada a cabo de acuerdo al folleto de Sistema Know-How Belzona TCC-1. La fuga se detuvo con Belzona® 1291. Posteriormente, se allanó la superficie a reparar con Belzona® 1221. Se recubrió aun más la superficie con Belzona® 2111 para proporcionar un sellado más flexible. Los aplicadores llevaban máscaras de aire para cumplir con requerimientos de seguridad.
