BELZONA ESTABILIZA UNA TUBERÍA DE GAS EN EL PUENTE

Compañía de transmisión de gas, Eslovaquia

Puentes que soportan las tuberías de gas por encima de los canales de agua

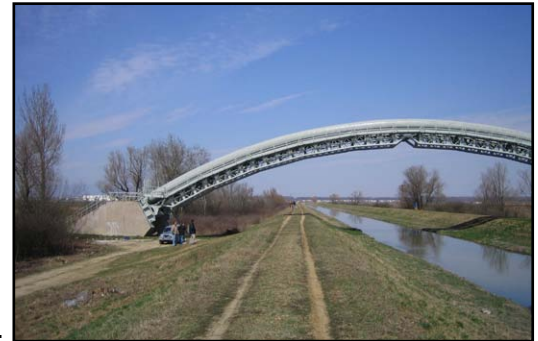
1. Vista general del puente de la tubería
2. Preparación/ medida de la situación de los soportes
3. Belzona® 1111 utilizado para adherir la placa de desgaste
4. Aplicación completada con el soporte móvil colocado
