BELZONA® ETANCHE LES FUITES DE SF₆ DANS UNE CENTRALE HYDROELECTRIQUE**Localisation du client**

Centrale hydroélectrique, Canada

Situation de l'applicationTuyau de gaz SF₆**Problème**Gaz SF₆ fuyant au-niveau des joints du système, ceci exigeant un remplissage régulier.**Produits**

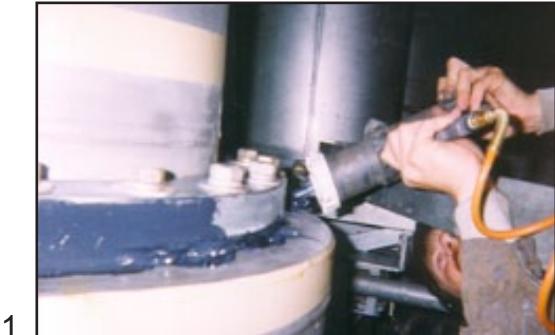
1. Belzona 2211 était injecté dans l'interstice entre les 2 brides.
2. Application montrée dans #1 achevée
3. Une autre bride étanchée
