Cas Pratique en Action

BELZONA® SCELLE L'INTERSTICE ENTRE LE MUR ET LA PASSERELLE D'ACCES

Piscine, Canada

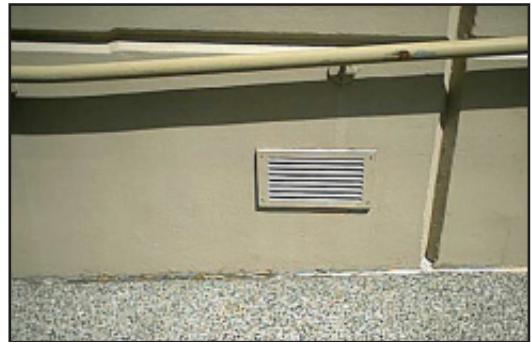
Le calfeutrage entre les murs et la rampe devait être remplacé régulièrement pour empêcher l'eau de pénétrer dans la zone située en-dessous.

1. Vue du joint à étancher
2. Application de la première couche de Belzona 3111 avec la bande de renfort.
3. Application terminée
