Volume FR-2 - No. 135

UNE CHEMINEE BRILLE AVEC LA PROTECTION BELZONA

Centrale électrique, Pologne

Cheminée d'une centrale électrique d'une hauteur de 120 mètres.

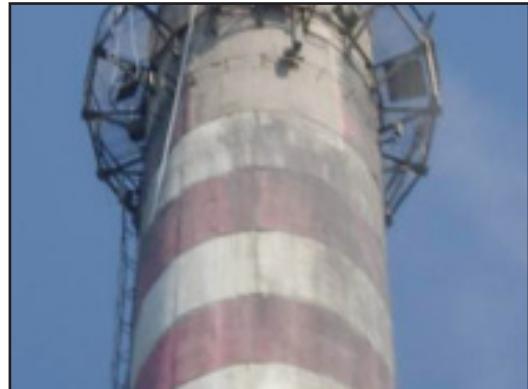
1. Travaux préliminaires en septembre 2008
2. Application en cours par un accès par corde
3. Application du Belzona 5111 terminée
4. Les deux premières bandes sont toujours brillantes en 2010.

L'application a été réalisée selon une version modifiée de la procédure Belzona WPA-2. Des techniciens cordistes ont été utilisés sur l'échafaudage industriel. Les deux premières bandes, les plus attaquées ont été revêtues en utilisant Belzona 5111, en rouge et blanc.

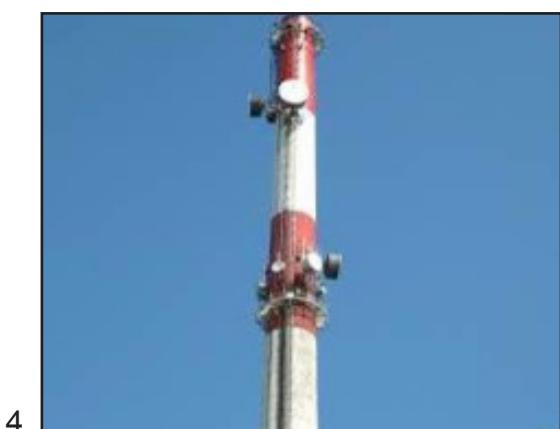
Après une révision initiale, il fut remarqué que Belzona 5111 a littéralement surpassé le concurrent. Outre, la résistance aux produits chimiques et aux UV, requise pour l'application, la surface lisse de Belzona 5111 n'attire pas la saleté et reste propre sous la pluie.
